ローム株式会社

SLI/R-343シリーズ

半田ブローホールレスLEDランプ

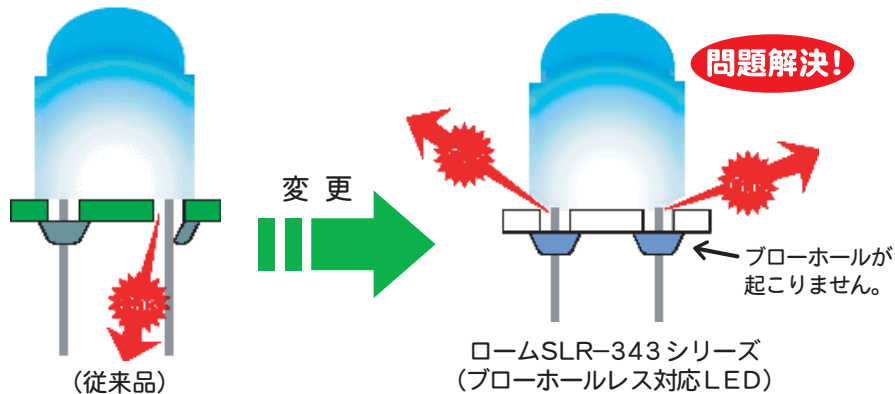
これまでLEDを基板に密着実装し半田付した際に穴が開いた・・・！

これはブローホールと呼ばれる現象で半田する際の雅ガス抜けが悪く半田が十分に付着しない状態になります。

ご提案 ロームだけの高品質ブローホールレスLEDをお奨めします。
